インプラント補綴後のトラブルと対策

Mechanical/technical complications associated with implant treatment and its countermeasure

Yuji Kokubo, DDS, PhD

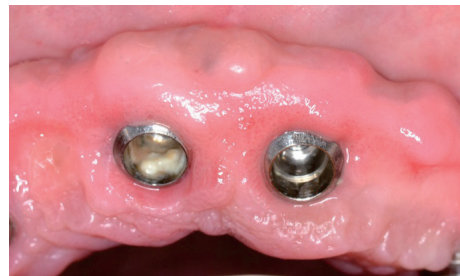
図 3 プロビジョナルブリッジを外したときのインプラント内面のプラークは不適合を疑う

図3に示す症例のように、プロビジョナルブリッジを外したときの異臭やプラークの存在は不適合を疑い、再印象採得を行う。ペリフィケーションジグによるインプラント間の位置関係の確認が望ましい(図4)。

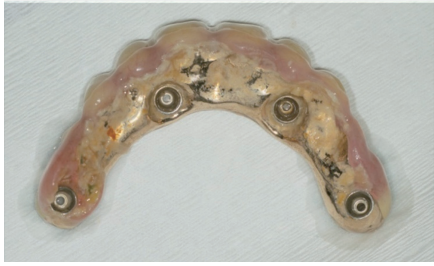
図5 歯肉から出血を主訴に来院，上部構造内面にはプラークと歯石を認めた

固定式上部構造は可撤式と比較し清掃性は圧倒的に劣る。図5, 6に示すように口臭と歯肉の腫脹を主訴に来院した患者の上部構造を外してみると粘膜面に

は多量のプラーク付着が認められた。鞍状型のポンティックは可撤性装置の適応であり、インプラント周囲炎も発症しているが、清掃性の不良な上部構造を装着したことによる医原性の原因も考えられた。このような症例は大型の上部構造に多く認められる。プロビジョナルレストレーションのポンティック粘膜面は凸形態に調整し、清掃性を確認しながら形態を完成させる(図7, 8)。インプラント周囲は歯間ブラシが通るように清掃性を重視する。この粘膜面形態を最終上部構造に再現するというステップを取ることで、自浄性、清掃性を考慮した粘膜面形態が期待できる。また、図6に示すように粘膜面がレジンの場合、歯肉の発赤が生じやすい。一般的にはプラークが付着しにくいのはジルコニア、陶材、レジンの順である。

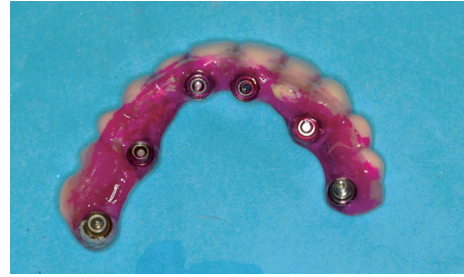
図7 1st プロビジョナルレストレーション装着後に粘膜面を染め出した状態

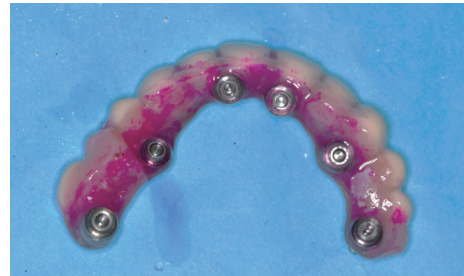
図8 数回の調整後の粘膜面，プラークの付着が少なくなっている

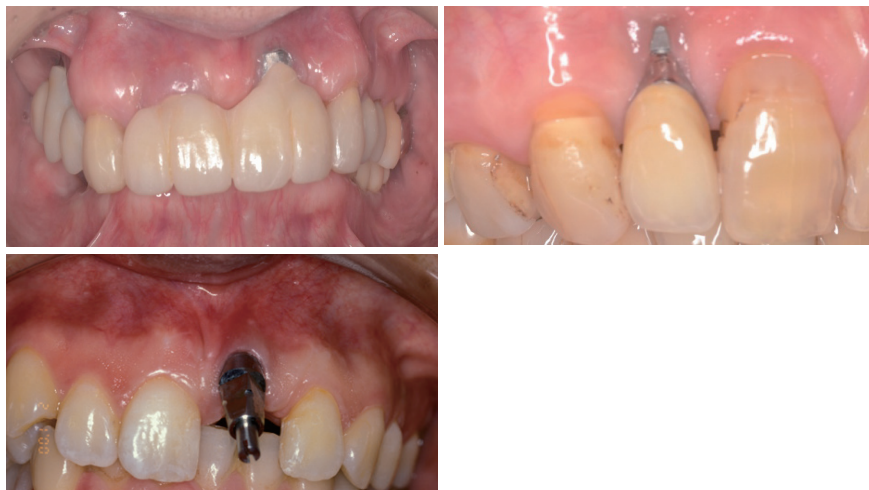
審美的問題もしばしば発生する(図9, 10)。いずれの症例も歯頸線の著しい不一致が認められた。最も一般的な初期の失敗はインプラントを唇側に埋入してしまうことである。このような失敗を補綴的に修正するのは不可能であり、できたとしても非常に難しい。硬組織の移植・造成、軟組織の移植をしてもボーンハウジングから突出したインプラントの頸部を修正し、審美的に仕上げることは困難である。図10の症例ではソリッドなセメント固定式アバットメントが装着、形成されているために先端は鋭利となり上部構造の保

図 9 審美性の不良を主訴に来院

エステティックゾーンにおいて審美的ゴールの達成要件を表 4 に示す。これらを満たすためにはインプラント埋入時のスターティングドリルの頬舌的位置が重要である。骨頂の頬舌的中心にドリルを入れるのではなく前歯部であれば基底結節の位置、すなわち、やや舌側よりに設定する。審美領域におけるインプラント体埋入基準として、①唇舌側には 1 mm 以上の骨の厚さを確保、②隣在歯とインプラント体間は 1.5 mm 以上、インプラント体間は 3 mm 以上確保、③隣在する天然歯のセメント-エナメル境から 3 mm 以上根尖側の埋入深度、④隣在歯唇側面ラインから 1 mm 以上口蓋・舌側寄り、とすることが重要である。このような条件を常に考慮に入れ、ボーンハウジング

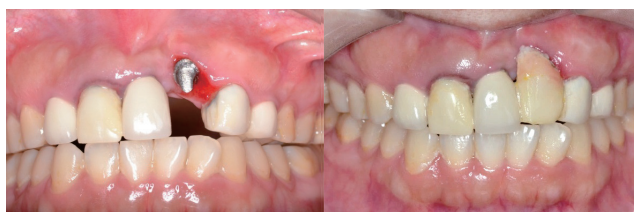
図 10 審美性の不良を主訴に来院

持力に不安がある。歯肉付きのプロビジョナルクラウンが装着されていたが、プラークコントロールも悪かった。除去して骨造成を行い、再埋入が必要なこと、新たに治療費がかかることなどを説明し担当医のところへ戻ってもらった。

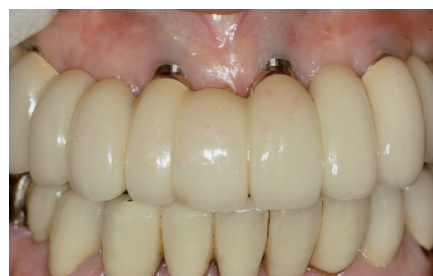
図 11 上部構造装着 7 年後に審美的問題を主訴に来院

審美的に必要な歯肉の厚さと生物学的幅径を考慮に入れ、インプラント体の埋入深度を決定し、機能後の骨吸収、それに伴う審美的問題発生を防ぐ。そして、プロビジョナルレストレーションによる歯肉のリシェピングは必須である。図 11 は歯頸部の金属の露出と歯肉がグレーに見えることを心配して来院した。頬側の骨が十分残存してないことのみならず歯肉が薄いことが原因である。Jung ら⁴⁾はこれを回避するためには 2 mm 以上の歯肉の厚さが必要としている。逆に審美領域において、結合組織等の移植を選択せず厚さが 2 mm 以下の場合の粘膜貫通部はジルコニアを選択すべきである。

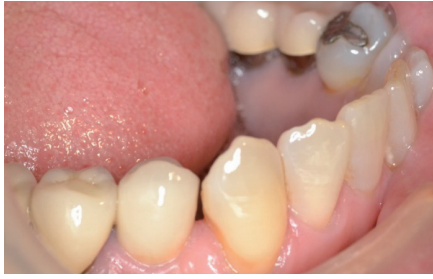
図 12 隣接面コンタクトの喪失（上部構造装着 5 年）

隣接面コンタクトの喪失はしばしば発生する（図 12）。Koori ら⁵⁾によると、平均観察期間 5.7 年で 43% に隣接面コンタクトの喪失が認められ、特に近心が多かったとしている。また、Byun ら⁶⁾も 34% に隣接面コンタクトの喪失、20% に緩みが認められ、経過観察期間が長くなると増加する傾向にあったとしている。コンタクトの喪失が発生する原因として、①天然歯とインプラントの周囲組織構造の相違、②咬合力が強く、パラファンクションを有している、③歯周病により歯の移動が発生しやすい、④矯正後、が考えられる。対策としては①修理が容易なスクリュー固定式上部構造の選択、②患者への事前説明、③リテーナーの装着、が提案される。オッセオインテグレーションを獲得しているインプラントは顎骨内で絶対的位置であるが、経時的に天然歯は前方へ移動する可能性が高いことを患者、術者が共有する必要がある。

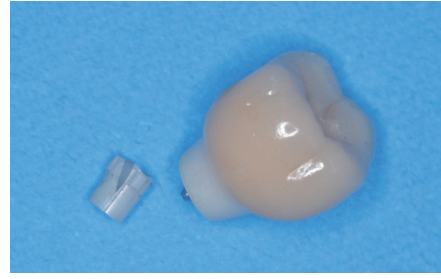
図 14 機能 7 年 3 か月後のダイレクト上部構造のジルコニアフレームワークの破折

セメント固定式のジルコニアアバットメントは、これまでの鋳造もしくはチタン製の金属色を伴うものから審美的に有利な選択として導入された。しかし、強度的優位性は金属製のアバットメントと比較すれば明らかに劣り、トラブル発生率は高い⁷⁾。本学でもジルコニアアバットメントやダイレクト構造の上部構造で機能後 5-7 年程度経過するとしばしば破折に遭遇した（図 13-15）。このため、審美的要求度の高い前歯部のみで適応されることが推奨される。また、直接硬いジルコニアがインプラント体と接触するため、機能後の摩耗が懸念されてきた。図 15 に示す破折したダイレクト構造のジルコニアはインプラント体と接する部分は黒色が認められる。マイクロムーブメントによる摩耗が考えられる。Taylor ら⁸⁾の論文でもチタンとジルコニアの硬さに違いによる摩耗片が周囲歯肉へ着色を引き起こしている症例を早くから報告している。現在ではチタンベースを使用することにより、インプラント体との連結部分に直接ジルコニアが接触しなくなり、摩耗や破折は発生しなくなっている⁹⁾。

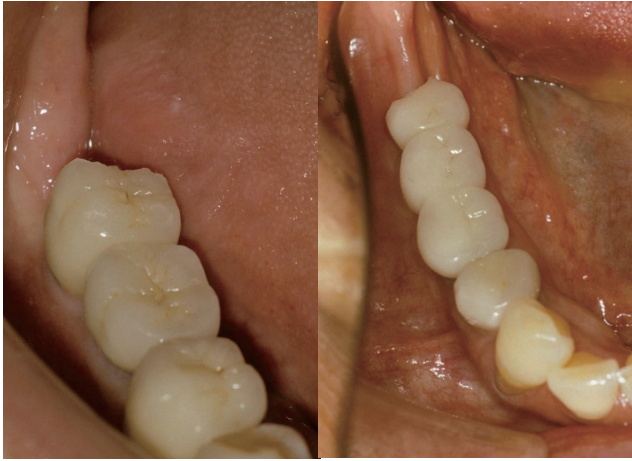
図 16 最遠心側にポーセレンの凝集破壊が認められる

り¹⁰⁾、特に最後方臼歯部遠心側に頻発していた(図16)。フレームワークの形態を改良し破折を予防する上部構造を製作、装着していた(図17)。咬合力により前装材料に加わる引張応力に抵抗、サポートする形態のフレームワークを設計してきた。その後、CAD/CAMの普及とともにジルコニアのフレームワークに陶材を築盛する上部構造が普及し、審美的には優れていたが気泡などが破折の原因となっていた。現在では、ディスクの色調も豊富となりモノリシックのジルコニア(フルカントウア)にチタンベースを合着した上部構造が主流になっている(図18)。Jokstadら¹¹⁾はインプラント単独冠のモノリシックジルコニアとジルコニアフレームワークへの前装タイプにおいて破折率を比較したところモノリシックは0.39%、前装タイプは1.65%と約4倍の破折率を示していた。前装

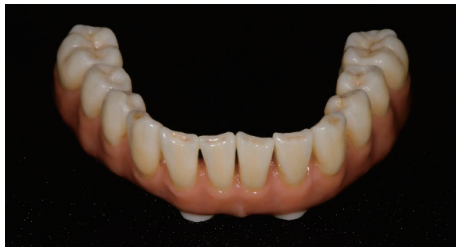
図 18 モノリシックジルコニア製のダイレクト上部構造

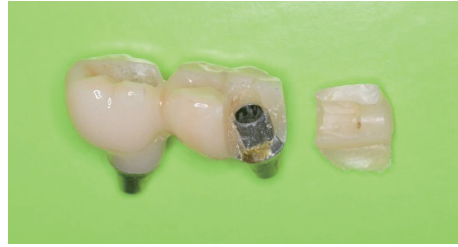
図 19 スクリュー固定式モノリシックジルコニア製上部構造の破折

タイプは色調こそ優れるが、強度の高いジルコニアフレームワークに強度の劣るポーセレンを築盛すると前装部分が破折するトラブルに遭遇する。本学でもジルコニア前装タイプやモノリシックジルコニア製の上部構造の破折は少なからず発生している(図19-21)。これらの原因は上部構造製作時のマイクロクラック、咬合調整時のマイクロクラック、咬合調整不良、アクセスホール周囲の厚さ不足、連結部の強度不足、不適切なインプラント埋入方向、不適切なインプラント埋入位置による無理な上部構造の設計、フレームワーク材料の強度不足、などが考えられる¹²⁾。

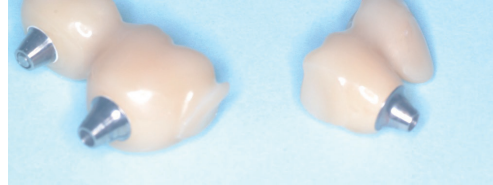
図 20 スクリュー固定式モノリシックジルコニア製上部構造の連結部の破折

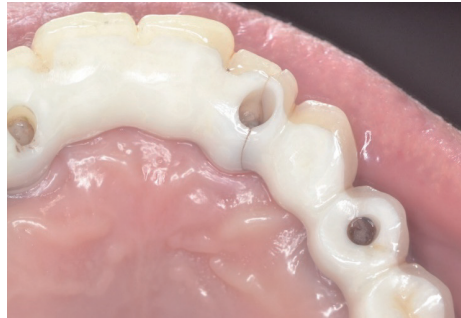
図 21 ジルコニアフレームワークの破折
